DIF
ESTATAL TLAXCALA

234-61.- PROGRAMA TLAXCALTECA DE ATENCIÓN A GRUPOS PRIORITARIOS (FAM-AS).

7A1.- Instalar rampas y barandales para la adecuación de los accesos con base a la NOM-031-SSA3-2018 en atención a los adultos mayores.

Ficha técnica de la Instalación de rampas y Barandales metálicos en la Casa de día atención Integral al adulto mayor 2023.

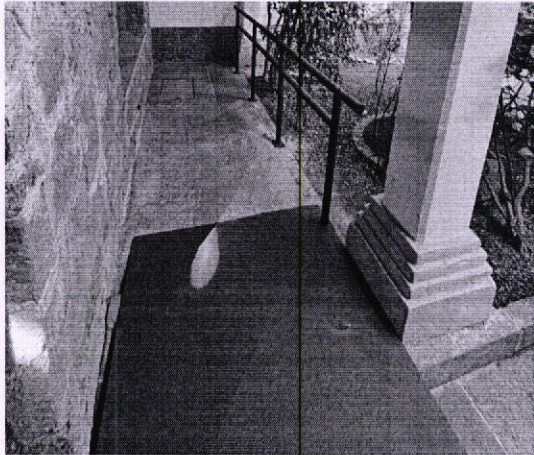
Rampa 1

Rampas metálicas de color morado, cuentan con la finalidad de que los beneficiarios puedan desplazarse de un lugar a otro con seguridad en casa de día ubicada en calle guerrero número 5 en san pablo Apetatitlan, de Antonio Carvajal, Tlaxcala.

Rampa a base de lámina antiderrapante calibre 16 y cuadrado de 3 / 4 y 1 / 2 a un desnivel de 15 CM y un desarrollo de 1.40 de largo por 1.22 de ancho

Incluye: aplicación de primer, aplicación de dos a tres manos de pintura, pintura en esmalte en color morado, soldadura y flete.

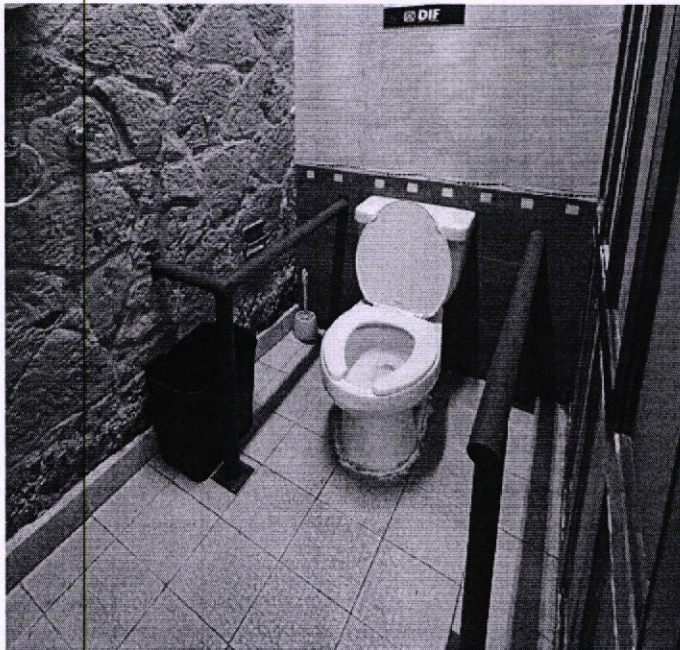
Barandal instalado en sanitario de mujeres

Barandales metálicos de color morado, cuentan con la finalidad de que los beneficiarios puedan desplazarse de un lugar a otro con seguridad en casa de día ubicada en calle guerrero número 5 en san pablo Apetatitlan, de Antonio Carvajal, Tlaxcala.

Barra triple y barra sola con patas de acero a base de tubo de 2" (5 CM) para discapacitados en área de sanitario de mujeres.

Incluye: base de fijación, aplicación de primer, aplicación de dos a tres manos de pintura en esmalte en color morado, soldadura, flete, ranurado, taquetes, tornillos de fijación.

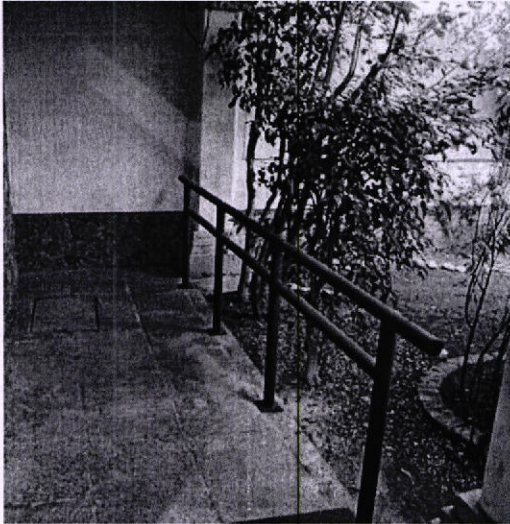
Barandal en banqueta 1

Barandales metálicos de color morado, instalados en banquetas, cuentan con la finalidad de que los beneficiarios puedan desplazarse de un lugar a otro con seguridad en casa de día ubicada en calle guerrero número 5 en san pablo Apetatitlan, de Antonio Carvajal, Tlaxcala.

Tubo de acero de 2" (5 CM)

Incluye: bases de fijación de placa de 10x10 CM, aplicación de primer, aplicación de dos a tres manos de pintura esmalte en color morado, soldadura, flete, ranurado, fijación sobre piso.

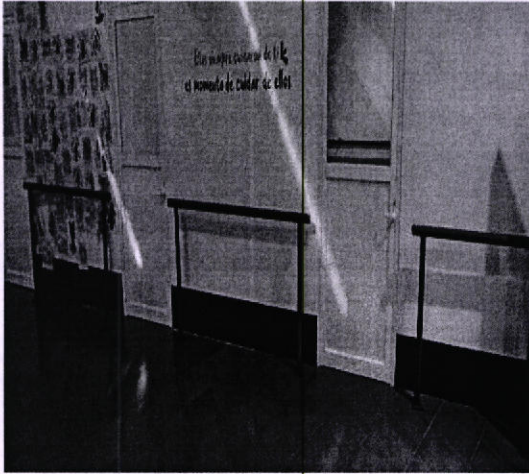
Barandales 1,2,3, instalados en pasillo

Barandales metálicos de color morado, cuentan con la finalidad de que los beneficiarios puedan desplazarse de un lugar a otro con seguridad en casa de día ubicada en calle guerrero número 5 en san pablo Apetatitlan, de Antonio Carvajal, Tlaxcala.

Barras de acero tipo barandal a base de tubo de 2" (5CM) en pasillo de consultorios.

Incluye: bases de fijación, aplicación de primer, aplicación de dos a tres manos de pintura en esmalte en color morado, soldadura, flete, ranurado, fijación sobre muro.

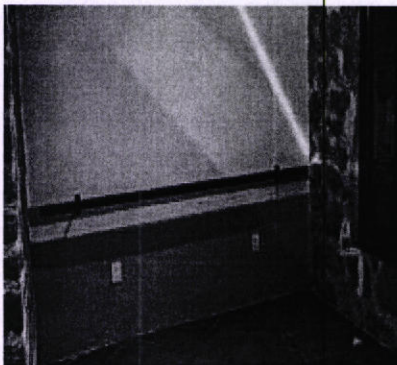
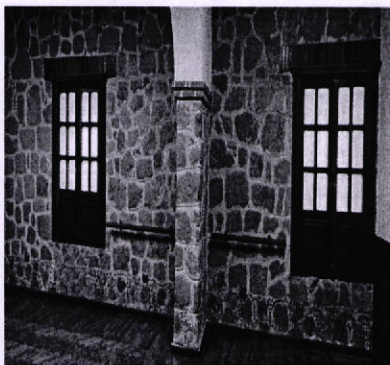
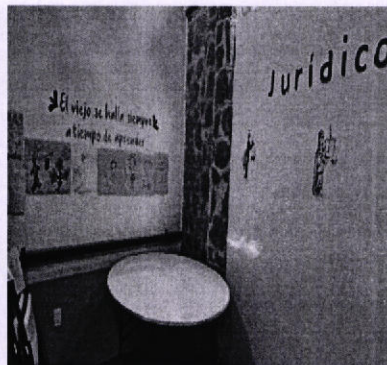
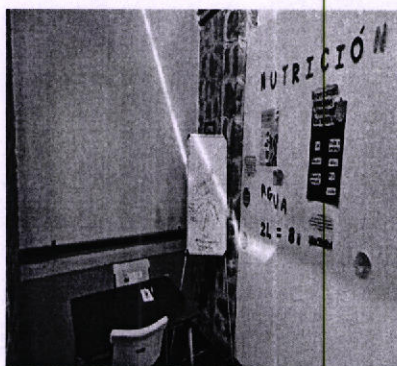
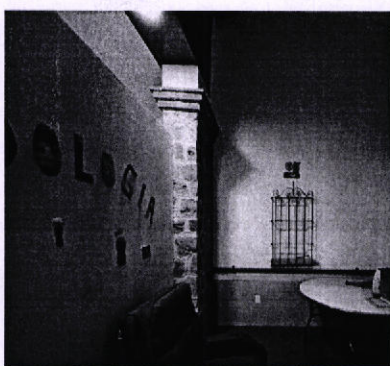
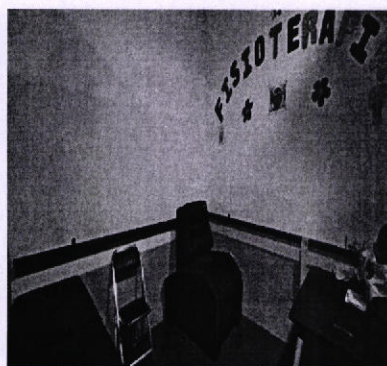
Barandales metálicos de color morado, cuentan con la finalidad de que los beneficiarios puedan desplazarse de un lugar a otro con seguridad en casa de día ubicada en calle guerrero número 5 en san pablo Apetatitlan, de Antonio Carvajal, Tlaxcala.

Barras de acero en muros a base de tubo de 2" (5CM) sección de 1.30 hasta 4.00 MTS en consultorios.

Incluye: bases de fijación, aplicación de primer, aplicación de doas a tres manos de pintura en esmalte en color morado, soldadura, flete, ranurado, fijación sobre muro.
