**DIF**  
ESTATAL TLAXCALA

**234-61.-PROGRAMA TLAXCALTECA DE ATENCIÓN A GRUPOS PRIORITARIOS (FAM-AS).**

**3C1.-Acondicionar la casa de día atención integral al adulto mayor  
para un envejecimiento saludable.**

### Acóndicionamiento a "Casa de Día Atención Integral al Adulto Mayor"

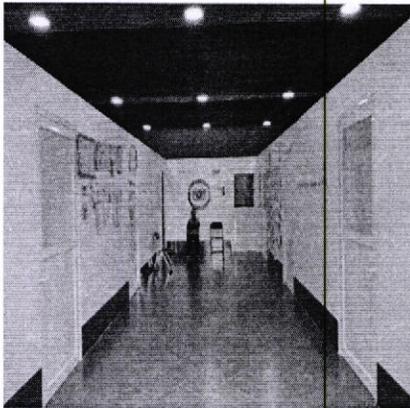
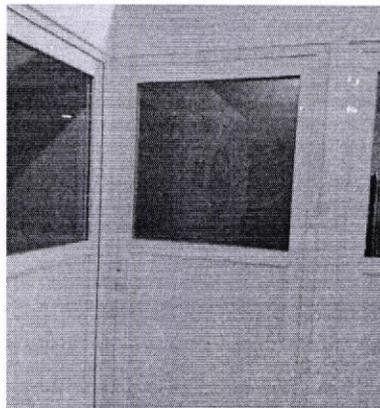
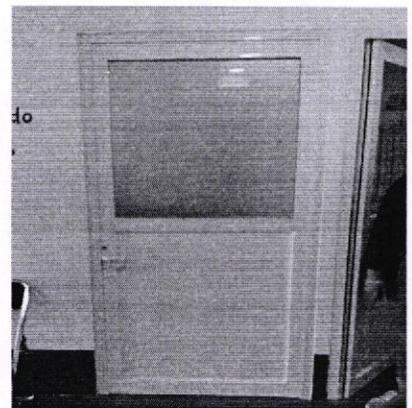
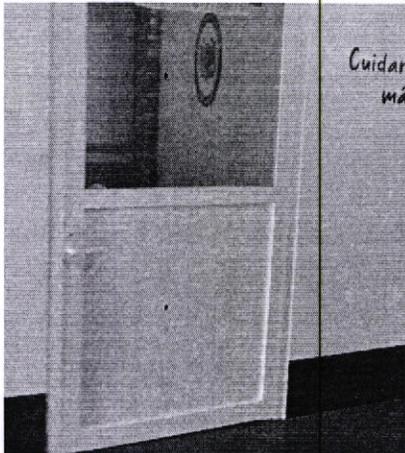
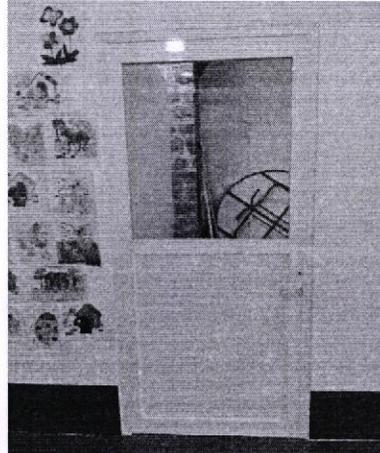
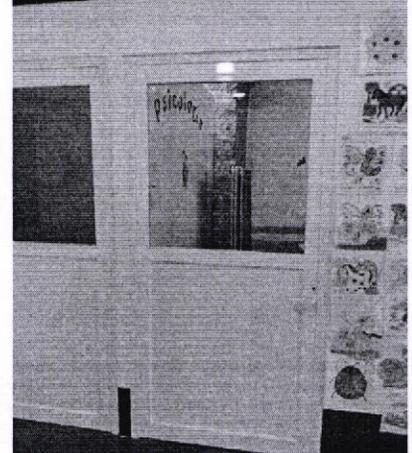
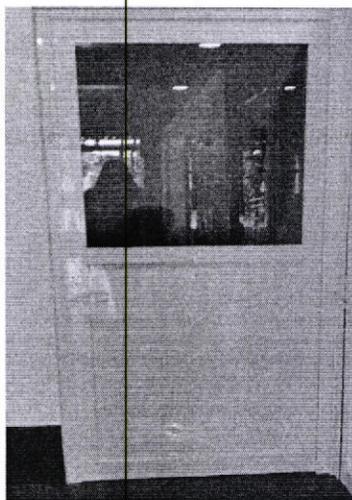
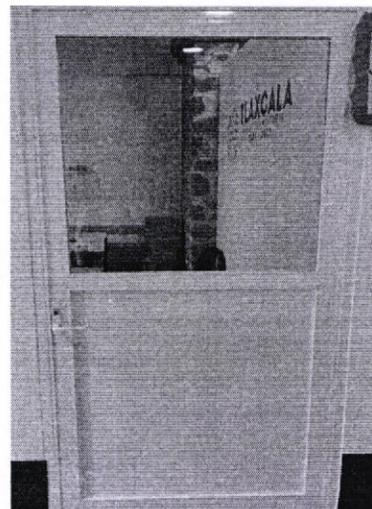
Número de espacios a los que se acondicionaron 8 puertas de aluminio para la privacidad en consultorios, atendiendo la necesidad de instalación en casa de día, ubicada en calle Guerrero Número 5 en San Pablo Apetatitlan, de Antonio Carvajal, Tlaxcala.

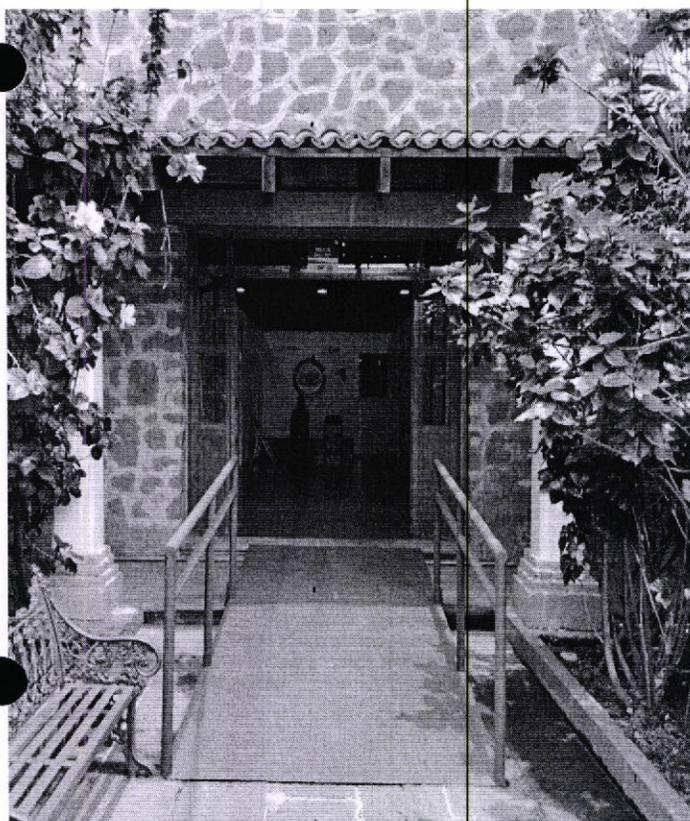
**RAMPA 1 Y 2**

Número de espacios donde se instalaron **rampas metálicas**- adaptación de accesos para personas con discapacidad y adultos mayores, (en apego a la NOM-031-SSA3-2018, asistencia social. Prestación de servicios de asistencia social a adultos mayores en situación de riesgo y vulnerabilidad). Atendiendo las necesidades en casa de día, ubicada en calle guerrero número 5 en San Pablo Apetatitlan, de Antonio Carvajal, Tlaxcala.

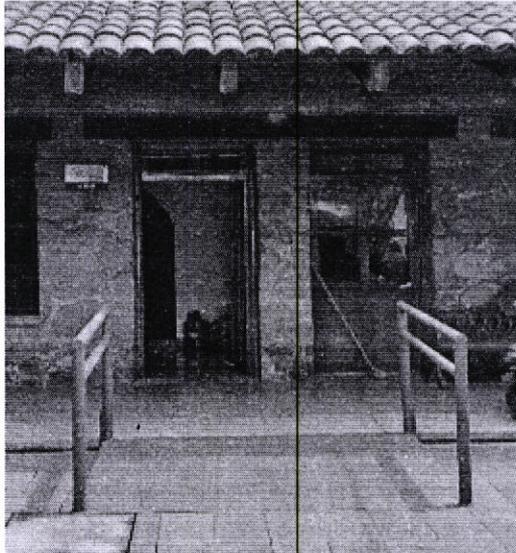
**Imagen 1**

Rampas metálicas de color morado, con la finalidad de que los beneficiarios puedan desplazarse de un lugar a otro con seguridad en casa de día ubicada en calle guerrero número 5 en san pablo Apetatitlan, de Antonio Carvajal, Tlaxcala.

**Especificaciones técnicas de imagen 1:**

- Rampa metálica antiderrapante a un desnivel de 10cm como máximo, a base de lámina calibre 14 con cuadrado de 1" y 3/4" estructurado, con una sección de 3.46 de largo x 1.60 de ancho x .90 de alto mts de barandal a base de tubo de 2" (5cm).
- Incluye: Una mano de praimer, de dos a tres manos pintura en esmalte en color morado y soldadura.

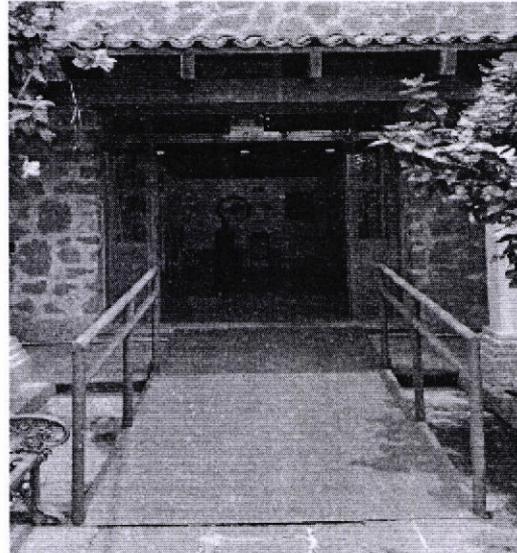
**Imagen 2**

**Especificaciones técnicas de imagen 2:**

- Rampa metálica antiderrapante a un desnivel de 40cm como máximo, a base de lámina calibre 14 con cuadrado de 1" y 3/4" estructurado, con una sección de 3.46 de largo x 1.60 de ancho x .90 de alto mts de barandal a base de tubo de 2" (5cm).
- Incluye: Una mano de praimer, de dos a tres manos, pintura en esmalte en color morado y soldadura.

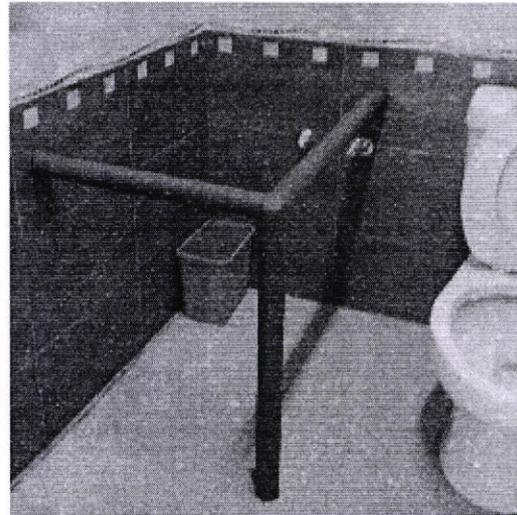
**Barandal 2**

Barandales metálicos color morado, con la finalidad de que los beneficiarios puedan realizar sus diferentes actividades con seguridad en los consultorios en, casa de día ubicada en calle guerrero número 5 en san pablo Apetatitlan, de Antonio Carvajal, Tlaxcala.

**Especificaciones técnicas de barandal 2:**

- Colocación de barra triple en acero a base de tubo de 2" (5cm) para discapacitados en área de sanitario para caballeros.
- Incluye: Bases de fijación, una mano de praimer, de dos a tres manos, pintura en esmalte en color morado y soldadura.

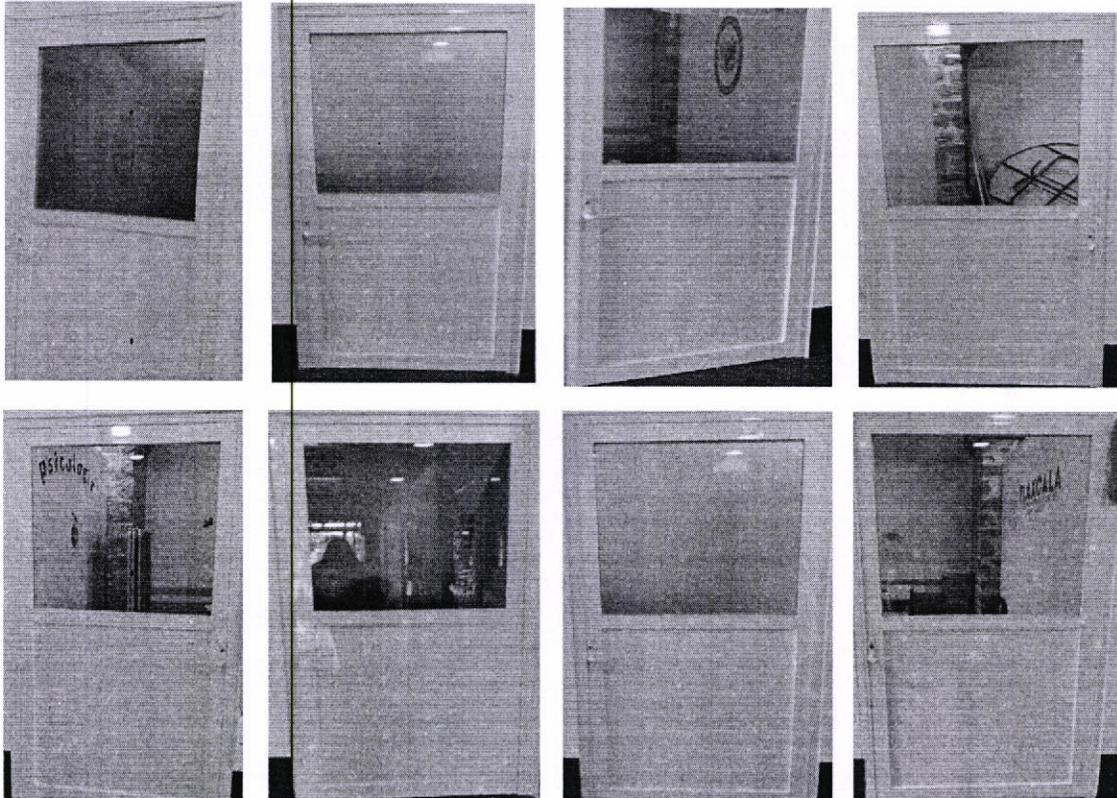
**Evidencias fotográficas de las 8 puertas**

8 puertas con marco de aluminio y cristal, cuentan con la finalidad de proporcionar privacidad en los consultorios en la casa de día, ubicada en calle guerrero número 5 en san pablo Apetatitlan, de Antonio Carvajal, Tlaxcala.

**Especificaciones técnicas:**

- 8 puertas a base de aluminio en línea pesada en color blanco de 2" y 3" con cristal de 6MM. De espesor y tablero.
- Incluye: Chapa.
